AMIANTO POR UN TUBO

Informe acerca del amianto presente en las tuberías de abastecimiento de agua y saneamiento en España, y sus consecuencias para la salud pública

**Antonio Bernardo Reyes, Paco Báez Baquet y Paco Puche Vergara
Noviembre de 2014**

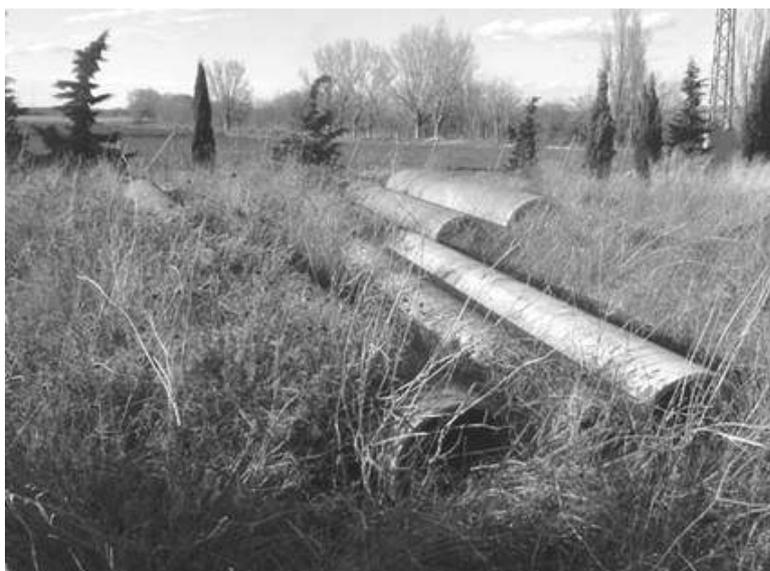
Tuberías fabricadas con fibrocemento abandonadas cerca de los depósitos de la Virgen de la Cabeza. (Tudela, Navarra).⁵

Otras, ya retiradas por su antigüedad o deterioro, o sobrantes de una instalación, y que no se retiraron en su debido momento, se encuentran dispersas, abandonadas a "nuestra" suerte, parcialmente cubiertas por la vegetación del entorno, y por la desidia, negligencia e irresponsabilidad de nuestras "autoridades competentes"; también por nuestra propia indiferencia.

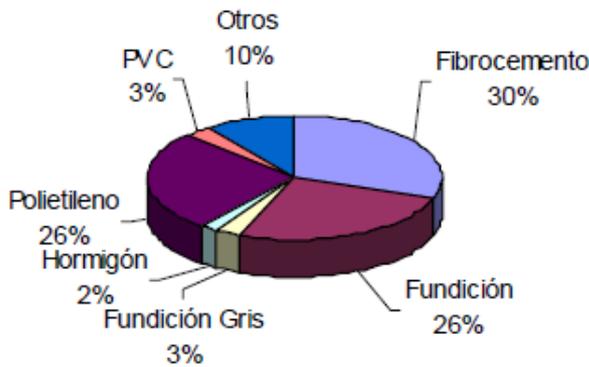
Fuente: Encuesta AEAS 2006

Sobre la composición de las **redes de abastecimiento de agua**, según la Encuesta de 2006 de la AEAS, el fibrocemento era entonces el material más común (30% de las redes, unos 45.000 Km.), especialmente en las poblaciones con menor número de habitantes. En la Encuesta de 2008, esta cifra disminuyó hasta el 26,4% (aproximadamente unos 40.000 Km).

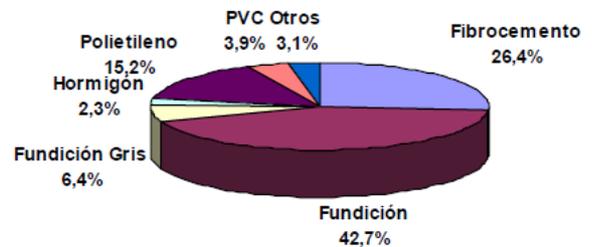
Fuente. Encuesta AEAS 2008.

Sin embargo, es destacable que en la **red de abastecimiento**, el tramo de la red en alta o aducción (entre la obra de captación de agua hasta el depósito regulador o planta de tratamiento) era **aún de fibrocemento en el 42% de los casos.**

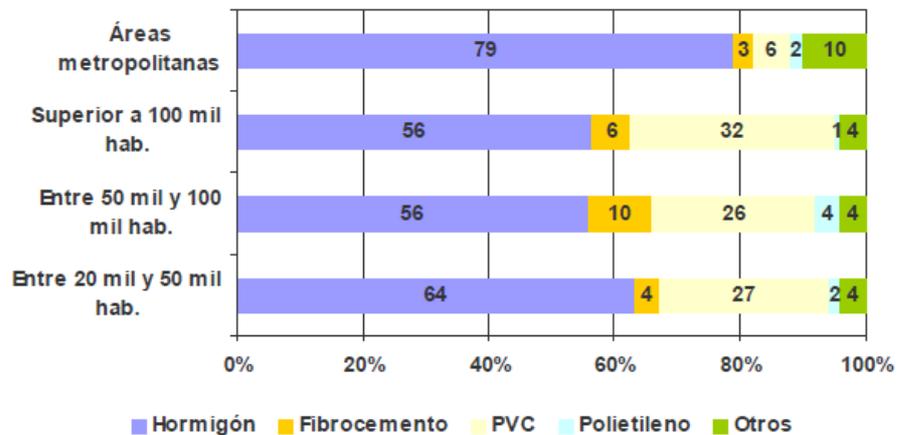
Datos de Encuesta AEAS 2008

Respecto a los materiales utilizados en las **redes de saneamiento**, según las encuestas AEAS de 2008 serían los siguientes:

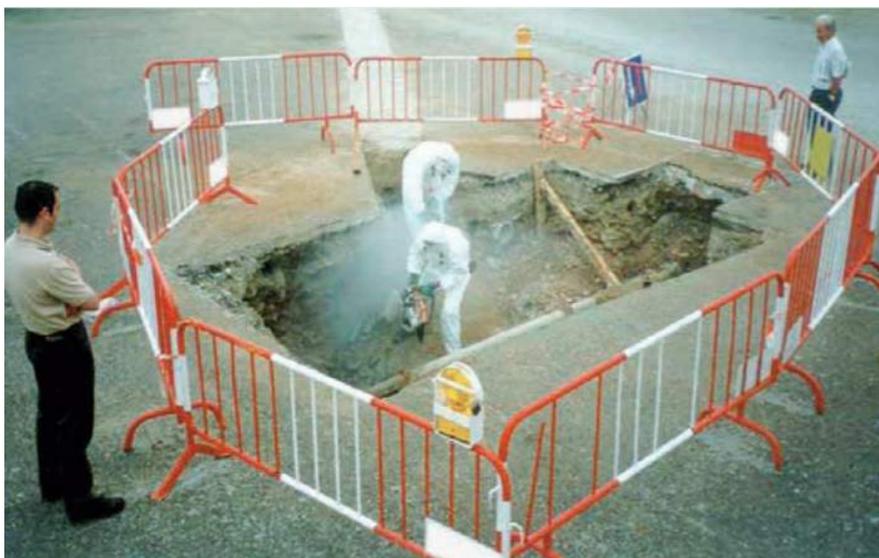
Foto tomada de la ref. 5, ficha 016 de BASEQUIM (INSHT). En el texto a pie de foto, se indica "Ejemplo de zona de trabajo mal acotada con riesgo de exposición de otras personas".

Pero, si todo ello no fuese suficiente, y en relación con la intensidad de la exposición, cuando se realice una intervención sobre una red de fibrocemento, que requiera el corte de un tramo afectado por una avería, consideremos lo siguiente: “Aunque la operación de corte de tuberías de fibrocemento dura normalmente poco tiempo, **se pueden producir concentraciones elevadas de fibras de amianto que pueden ser inhaladas por el trabajador y dispersarse en el entorno causando exposiciones inadvertidas en otras personas**”¹³. Y, además, “Estas concentraciones serían

El uso de un tipo de herramientas de alta velocidad de corte (sierra radial, motoamoladora, etc.), y procedimientos sin medidas que minimizaran la exposición al amianto, ha continuado hasta nuestros días. Herramientas con las que se "incrementa notablemente la friabilidad del fibrocemento, dando lugar a concentraciones de fibras de amianto muy elevadas que pueden superar ampliamente los valores límites establecidos para exposiciones de corta duración", habiéndose obtenido durante mediciones realizadas en este tipo de tareas de corte "concentraciones medias entre 5 fibras/cm³ y 15 fibras/cm³"¹⁴, concentraciones "comparables a las que se pueden producir en la manipulación de materiales friables, de forma que el fibrocemento pasaría a tener que ser considerado material friable", lo que "obligaría a incrementar las
