**ESPACIOS DE REPRESIÓN, LUGAR DE MEMORIA. EL ESTADIO VÍCTOR JARA COMO CENTRO DE DETENCIÓN Y TORTURA MASIVA DE LA DICTADURA EN CHILE (\*)**

**SPACES OF REPRESSION, PLACE OF MEMORY. THE VÍCTOR JARA'S STADIUM LIKE FIELD OF MASSIVE DETENTION AND TORTURE OF THE DICTATORSHIP IN CHILE (\*)**

**Miguel FUENTES (\*\*), Jairo SEPÚLVEDA (\*\*\*) y Alexander SAN FRANCISCO (\*\*\*\*)**

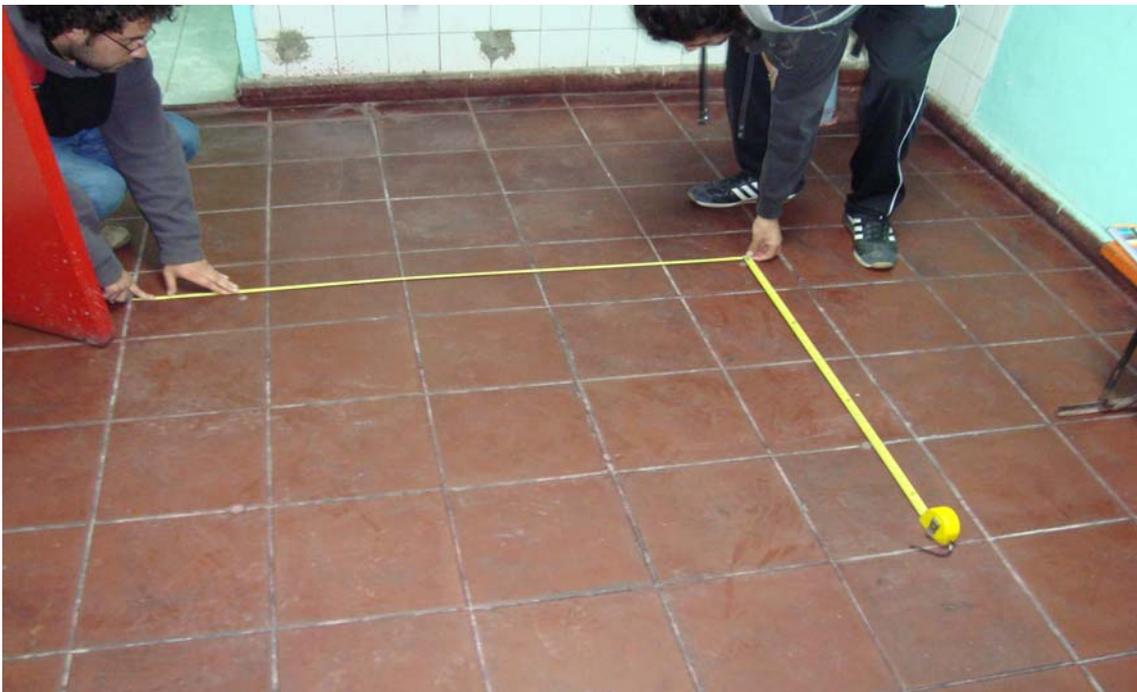
**Figura 11.** Huellas de hendiduras en el piso (Camarines, Subterráneo 1). Posiblemente asociada a tecnologías represivas. Forman una planta rectangular.

siendo usados como tales desde el año 73/74, sino que se mantienen relativamente intactos. Los únicos cambios han sido efectuados en el sector de los baños de los camarines, sobre todo al nivel del piso. De acuerdo a los testimonios orales de ex presos políticos y a la información de la administración (presunción fundada), estos recintos habrían sido lugares especializados en la realización de constantes y sistemáticas prácticas de tortura. De acuerdo a las pericias policiales realizadas en los camarines, habría sido en uno de estos camarines, cercano al acceso a la cancha y a la enfermería, en donde los agentes represivos habrían asesinado al cantautor Víctor Jara. A diferencia de los demás recintos, hemos descubierto en los pisos de los camarines a los que accedimos la existencia de pares de huellas (hendiduras), alineadas regularmente en un perímetro de área rectangular de aproximadamente 120 x 70 cm. Esto podría hablarnos de un tipo de estructura que alguna vez estuvo empotrada al piso, y que posiblemente tendría que ver con la presencia de implementos de represión asociadas al uso de los camarines como lugares especializados de tortura (p. e. parrillas de tortura u otra tecnología represiva).

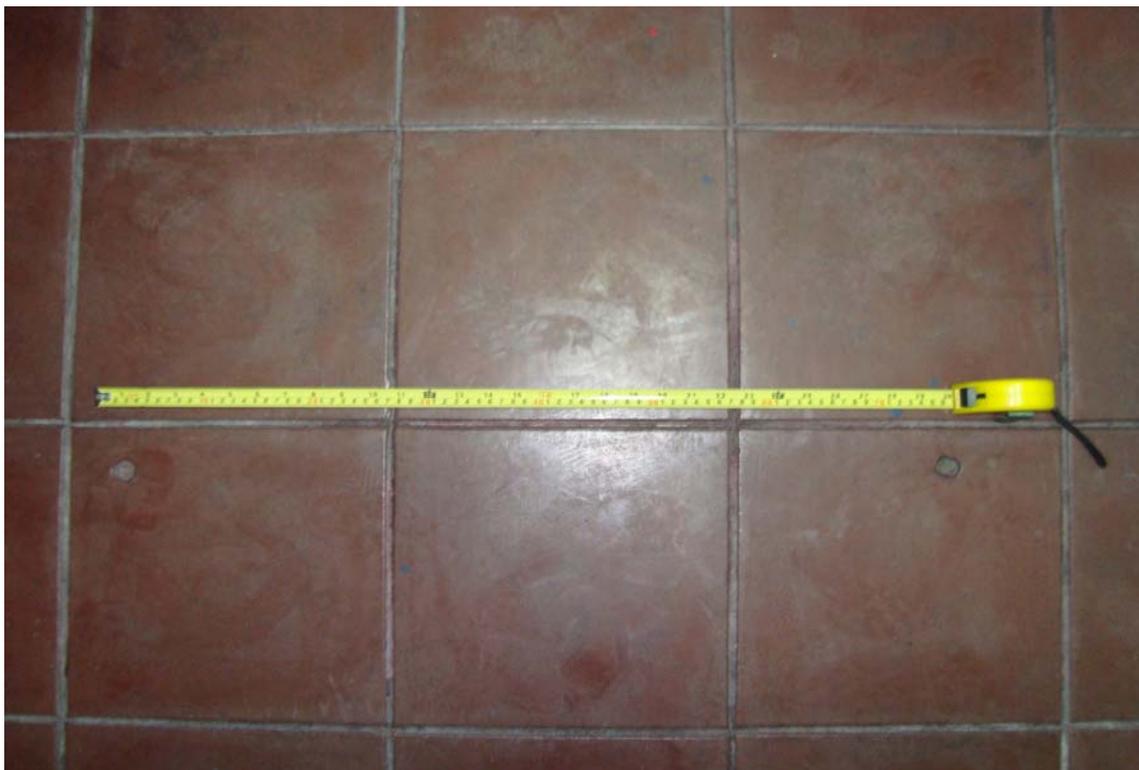
**Figura 12.** Huellas de hendiduras en el piso (detalle). Posiblemente asociada a tecnologías represivas
